Les fontaines, un patrimoine local à préserver

Commune de Romont

Date 4 juin 2020

Le présent dossier présente les résultats de la visite du 25 mai 2020 conduite par Monsieur Benoît et madame Géraldine Guesdon-Annan et a pour objectif de permettre aux autorités communales de se prononcer sur la poursuite de ce dossier avec possibilité d'adapter ce projet en tout temps.

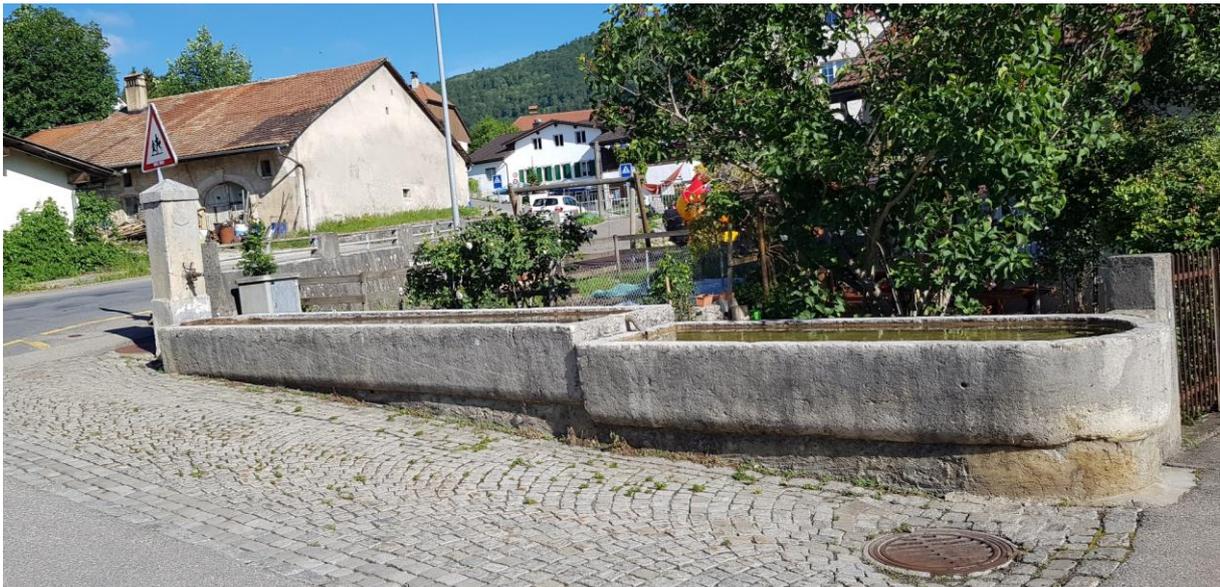
Fontaine 1

Fontaine en pierre calcaire

Datée de 1845, elle se compose de deux longs bassins monolithiques et d'une chèvre (pile). Le premier bassin est composé d'une première section carrée et d'un petit bassin en demi-cercle. Le grand bassin est taillé en biseau près de la

pile. La pile est surmontée d'un couronnement pyramidal. Le goulot en laiton est maintenu par des fers. Elle est agrémentée d'une aire pavée,

La fontaine est en bon état général.

De petites réparations sur le bassin principal ainsi qu'un entretien global sont à prévoir.

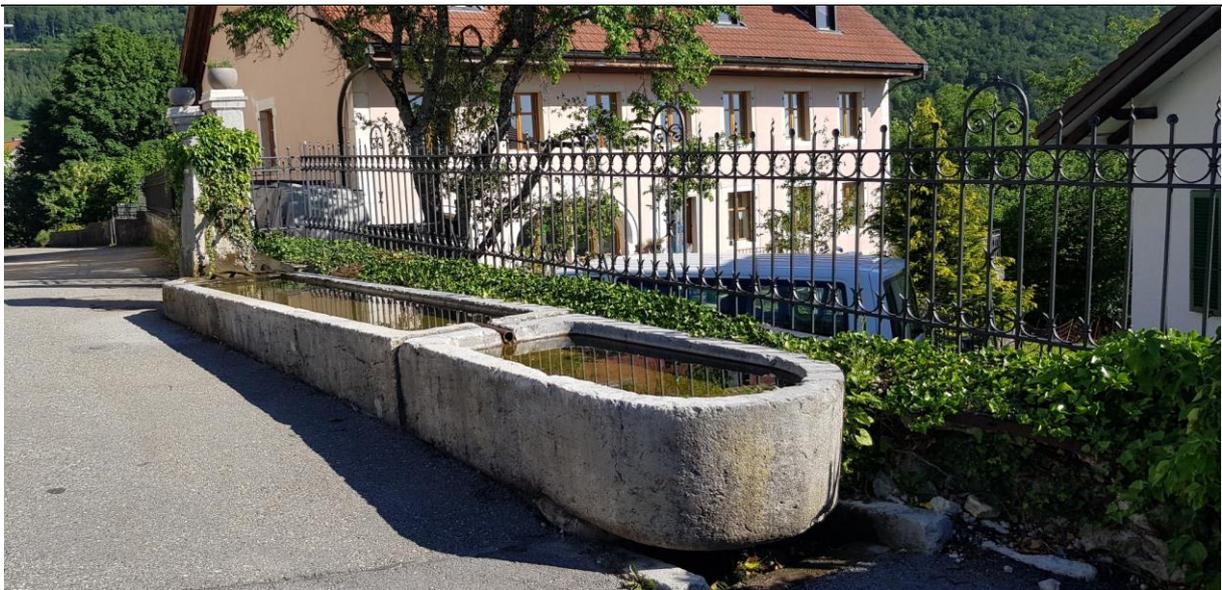
Fontaine 2

Fontaine en pierre calcaire,

Datée de 1845/46, elle se compose de deux longs bassins monolithiques et d'une chèvre (pile). Cette dernière, de section carrée, est sommée d'un couronnement incurvé dont l'extrémité fait aujourd'hui défaut. Le goulot en laiton est maintenu par des fers et prend naissance dans un disque entaillé dans la pile. Fers à seaux.

Le grand bassin est taillé en biseau près de la pile. A l'opposé, le petit bassin dessine un demi-cercle.

La fontaine est en bon état général

De petites réparations sur le bassin principal et la chèvre sont à prévoir

La réalisation d'un pavage autour de la fontaine permettrait de valoriser le site

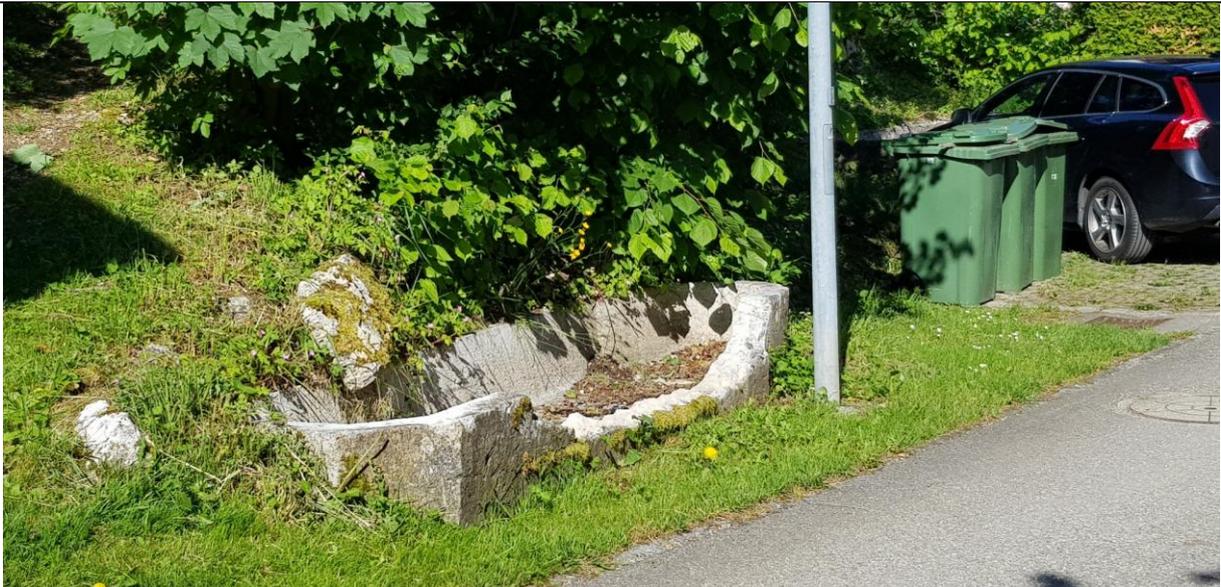
fontaine 3

Fontaine en pierre calcaire,

Aucune information précise sur cette ancienne fontaine n'a pu être trouvée. La fontaine a été redécouverte il y a peu de temps par un voisin.

Très mauvais état

Restauration complète

Un nouveau bassin doit être taillée et installé,

Les travaux de raccordement seront à prévoir. Une étude pour un raccordement à une source doit être réalisée. Une autre option pourrait être de la raccorder au réseau.

Les alentours de la fontaine seront aussi à aménager (pavage) pour la valorisation du site.

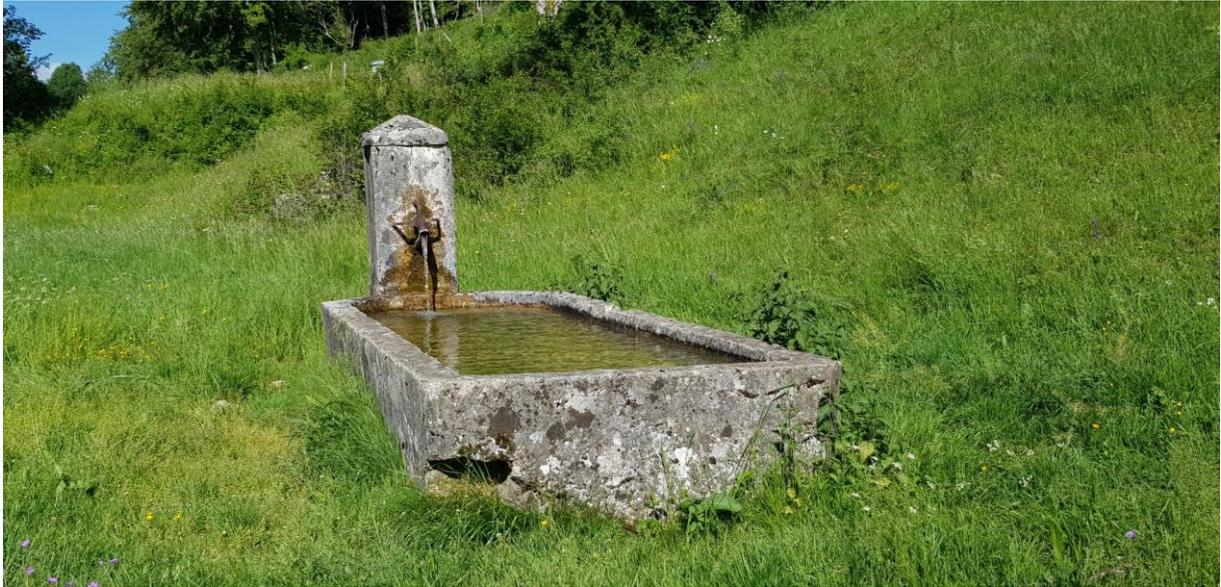
Fontaine 4

Fontaine en pierre calcaire probablement datée du milieu du XIXème siècle

Elle se compose d'un bassin monolithique et d'une pile (chèvre). Le bassin se démarque par sa largeur importante, inhabituelle par rapport aux fontaines traditionnelles dans la région. Les arêtes des faces sont taillées en biseau. Pile très massive, à couronnement pyramidal. Le goulot prend naissance dans un disque taillé dans la pierre et est assuré par quatre fers.

La chèvre est en mauvais état et le bassin a probablement des fuites.

La réparation de la chèvre est à prévoir ainsi qu'une intervention sur le bassin. Il pourrait être utile de profiter de travaux pour surélever le bassin

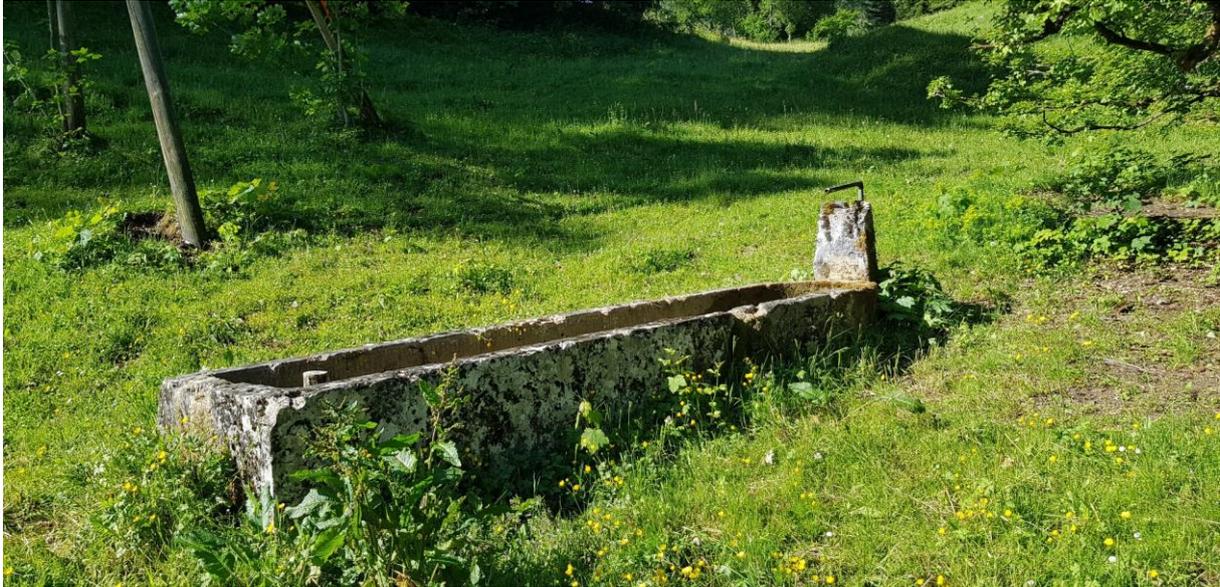
Fontaine 5

Fontaine du XIX^{ème} s.

La fontaine monolithique en pierre calcaire est composée d'un bassin et d'une lave grossièrement taillée faisant office de pile. La face du bassin taillée en demi-cercle est placée contre la pile alors que l'opposée est taillée à angle droit. La fontaine est située à proximité d'une source

La pile est en mauvais état et le bassin comporte plusieurs fuites

La réparation de la pile est à prévoir ainsi qu'une intervention sur le bassin. Il pourrait être utile de profiter de ces travaux pour surélever le bassin

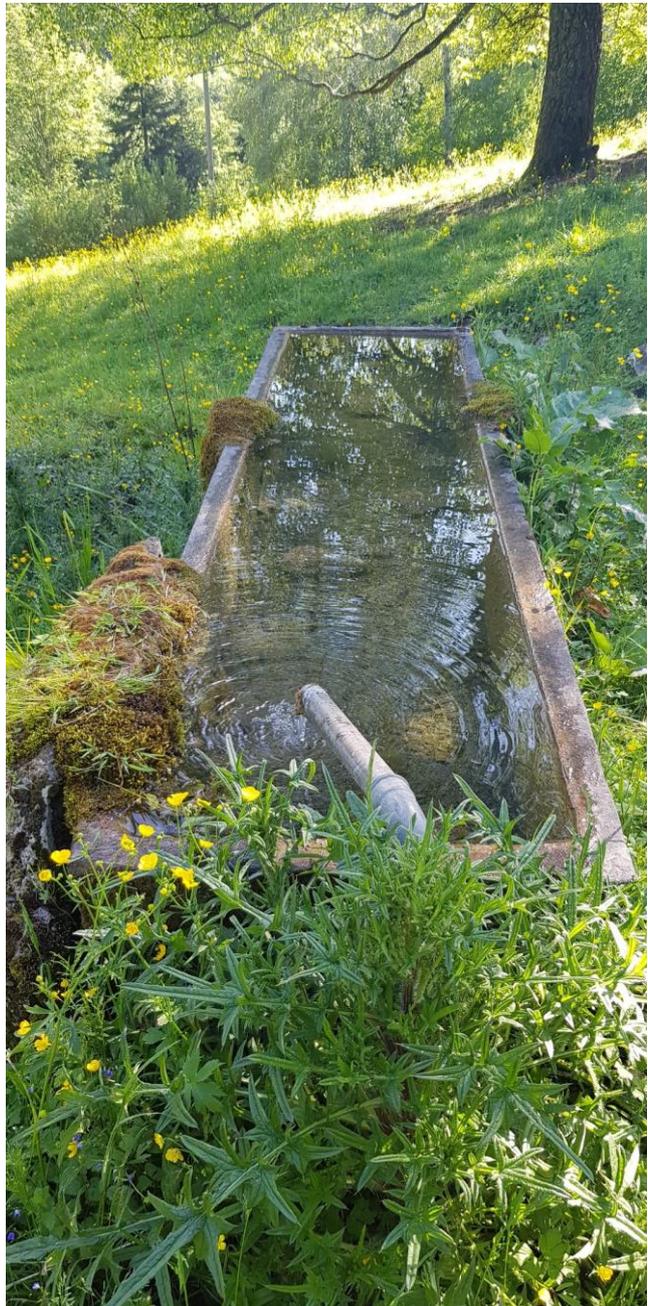
Fontaine 6

Fontaine en béton

Elle se compose d'un bassin monolithique.

Le bassin est en bon état mais envahi par la végétation

Nettoyage du bassin dans ses alentours directs.
